Прочностные свойства дентина зубов пациентов приклонного возраста

Лоскутников Е.В., Зайев Д.В., Куклина А.А., Перескокова К.И., Панфилов П.Е.

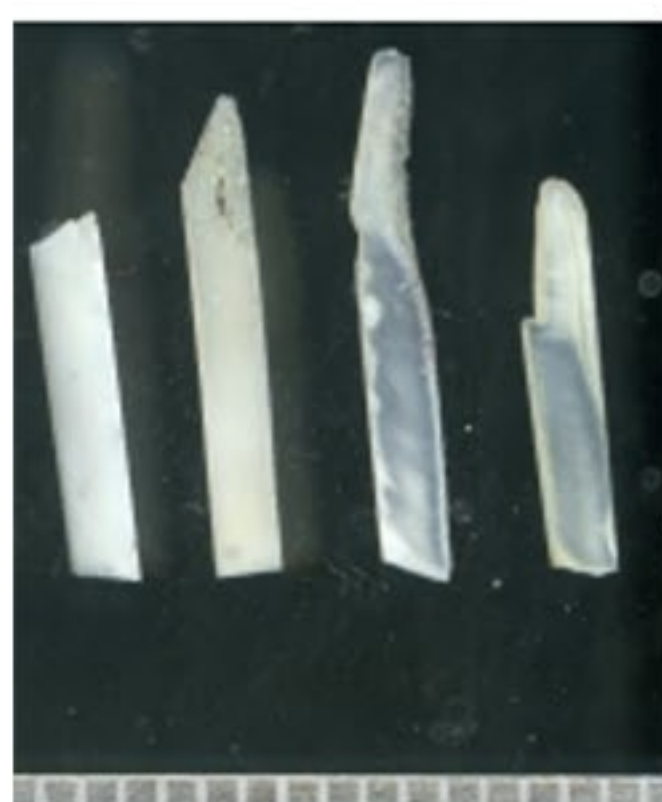
Образцы для испытаний на срез были выпилены из корневой части зубов человека. Толщина образцов 0,25мм. Часть образцов были 24 часа выдержанны в воде для оценки её влияния на деформационное поведение

Проведённое испытание не показало существенных различий в деформационном поведении склерозированного и нормального дентина. Так же не было замечено влияние воды на образцы дентина. Из анализа поверхности излома можно сделать вывод что характер разрушения всех образцов соответствовал хрупкому разрушению. Предыдущие же испытания показали, что разрушение нормального водонасыщенного дентина имеет вязкий характер. Из этого сделан вывод что меньшая плотность и диаметр каналов в образцах из нижней части корня препятствует водонасыщению.
